Streustrahlenraster

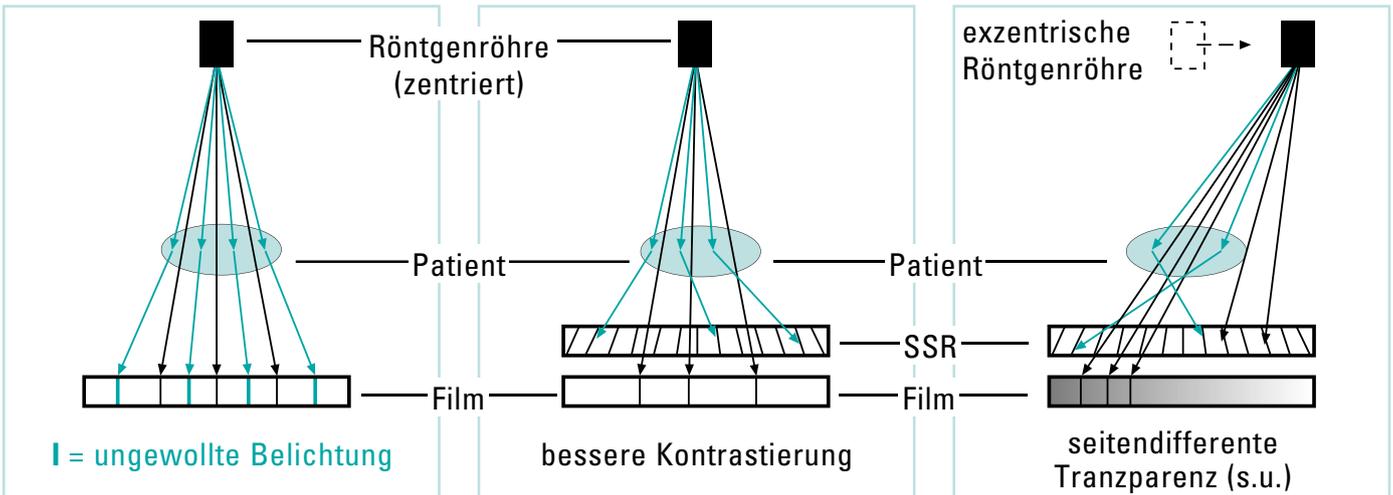
Abb. 26.1

raster (**SSR**), das Bildunschärfen durch im Patienten zufällig gestreute Röntgenstrahlen (↘ in **Abb. 26.1**) vermindern soll: Im optimalen Fall ist die Kassette genau rechtwinklig und nicht schräg zur Röntgenröhre positioniert und filtert nur die gestreute Strahlung heraus (**Abb. 26.2a**). Es resultiert eine seitengleiche Belichtung beider Lungen (**Abb. 26.3**).

Es kommt jedoch nicht selten vor, dass dies der MTRA trotz aller Sorgfalt nicht gelingt und die Kassette etwas schräg zur Einfallsrichtung der Röntgenstrahlen ausgerichtet ist. Dann wird auf einer Patientenseite mehr Strahlung das Filter passieren als auf der anderen Seite (**Abb. 26.2b**). Daraus resultiert ein Bildeindruck einer einseitig transparenzgeminderten Lunge (**Abb. 26.4**), der z.B. mit einem auslaufenden

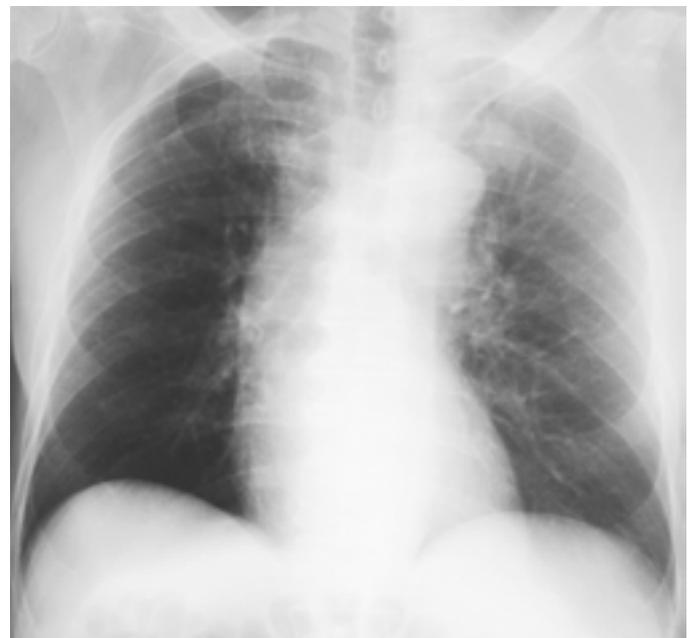
Abb. 26.4

Pleuraerguss oder Hämatothorax der betroffenen Seite verwechselt werden könnte (vgl. S.106-108, 186). Hier ein Tipp zur Differenzialdiagnose:

Ein auslaufender Pleuraerguss dieses Ausmaßes verursacht meistens auch eine Unschärfe der ipsilateralen Zwerchfellkuppel oder -winkel, die bei dem hier angesprochenen Phänomen fehlt.
